**Oggetto: Distaccamento Vigili del Fuoco di Asiago (VI) – ristrutturazione edilizia.**

## Stato sede di Asiago

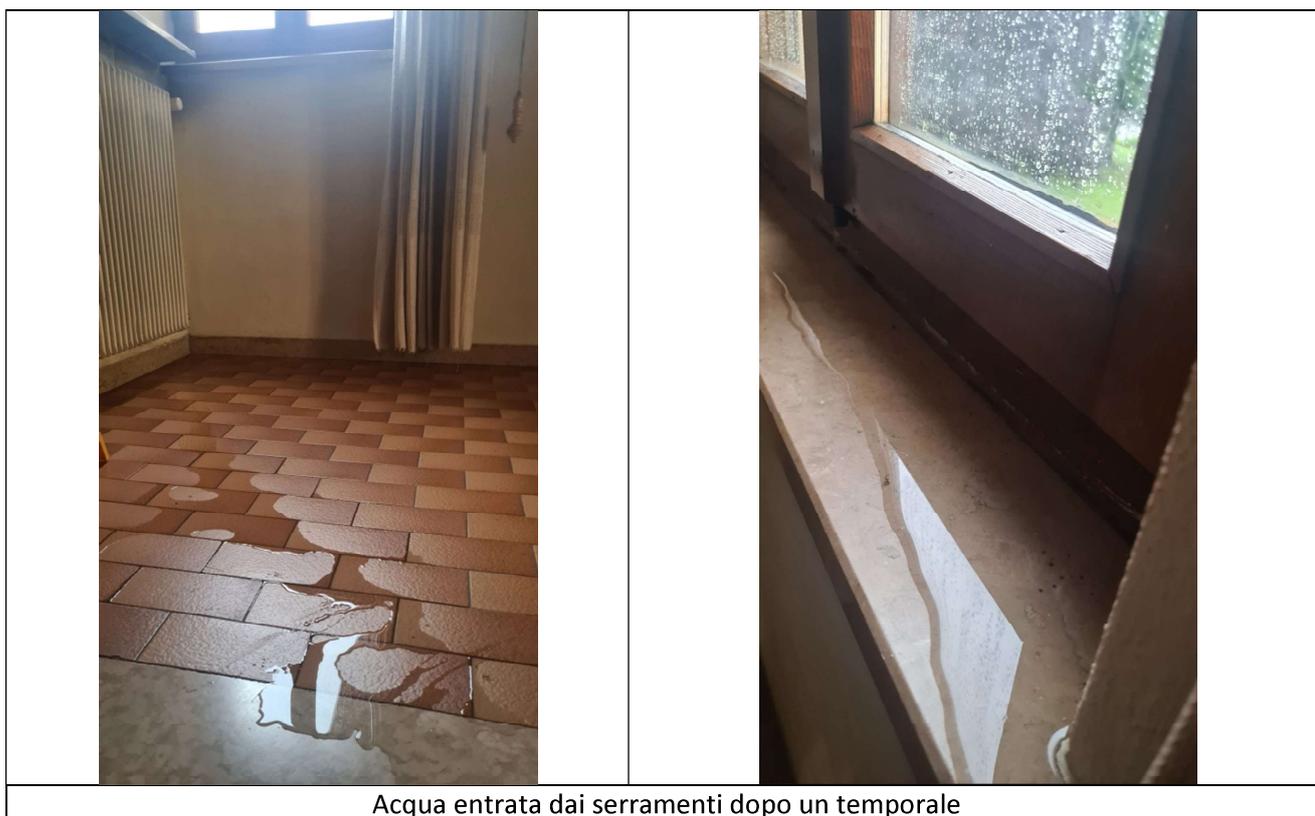
Quando piove, l'acqua entra all'interno della caserma attraverso le finestre. Particolare attenzione si deve fare per la finestra al primo piano che da sulle scale, poiché accade spesso che l'acqua che entra crei una pozzanghera a terra proprio in prossimità dei gradini della scala con rischio di scivolamento per pavimento bagnato.

Acqua entrata dai serramenti dopo un temporale

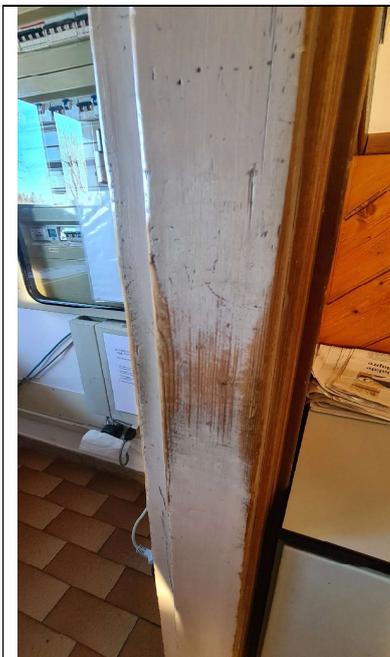
Usura

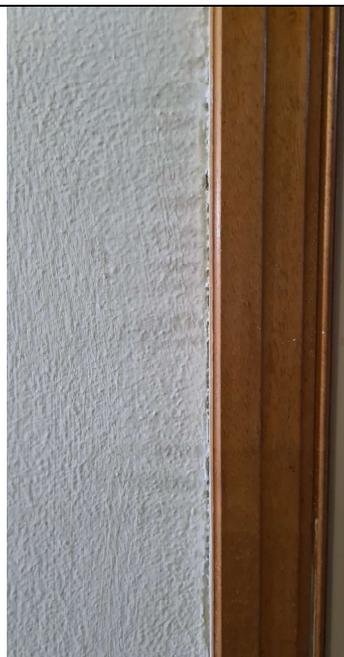
Segni lasciati passaggio d'aria

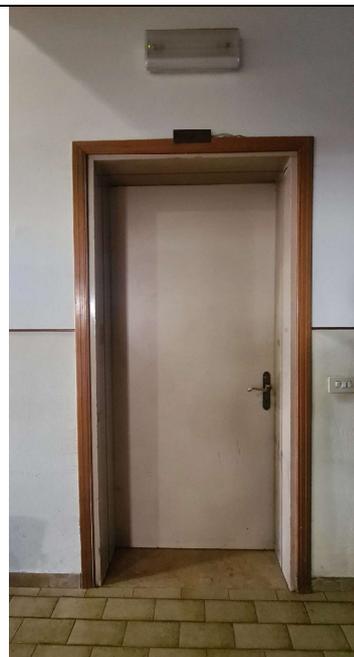
Porte del castello di manovra non idonee a trattenere spifferi e freddo

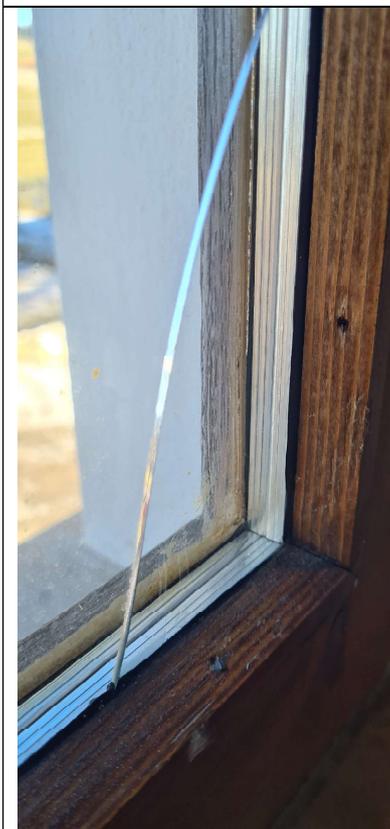
Vetri danneggiati

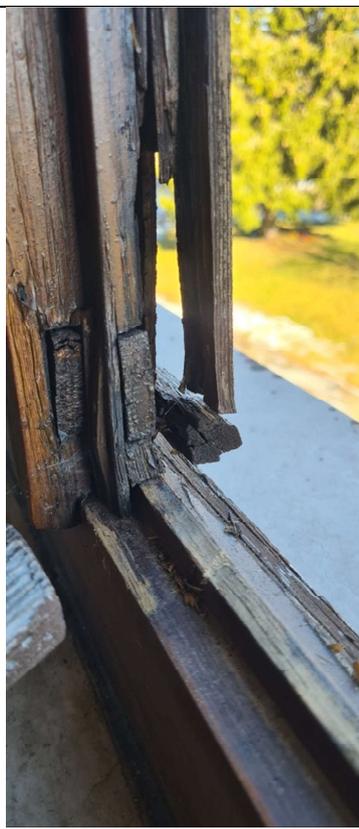
Serramenti marcati e privi di guarnizioni

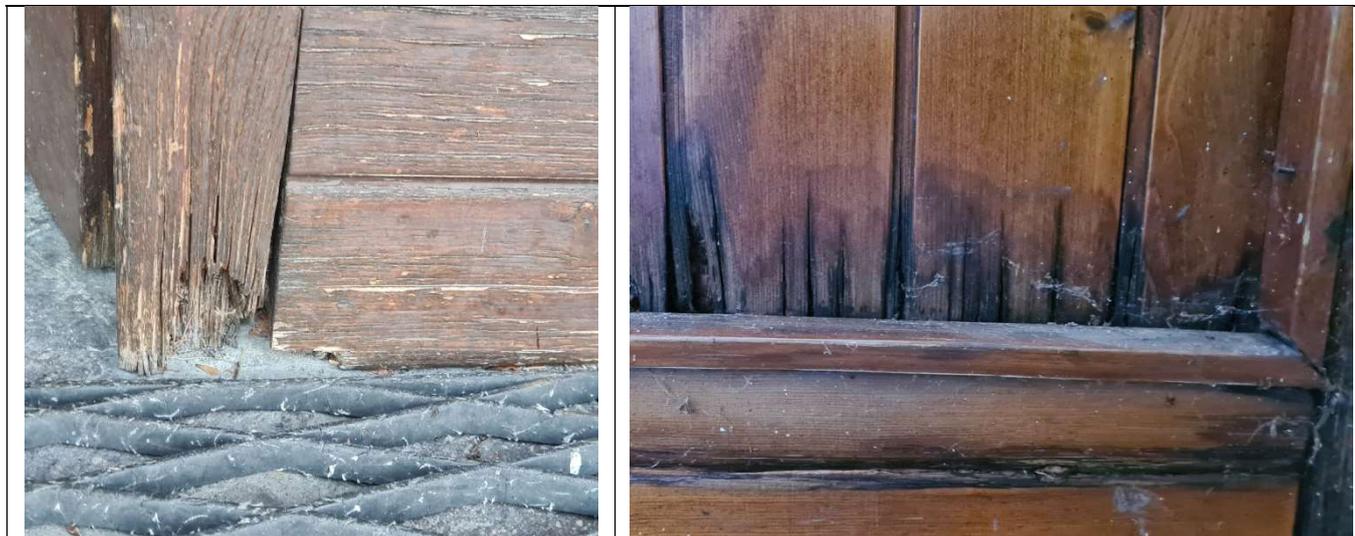
La bussola esterna d'ingresso del distaccamento, presenta un elevato stato di degrado della struttura lignea, con parti macie che si stanno sfaldando.

*Stato telaio bussola d'ingresso con parti di legno marcio*

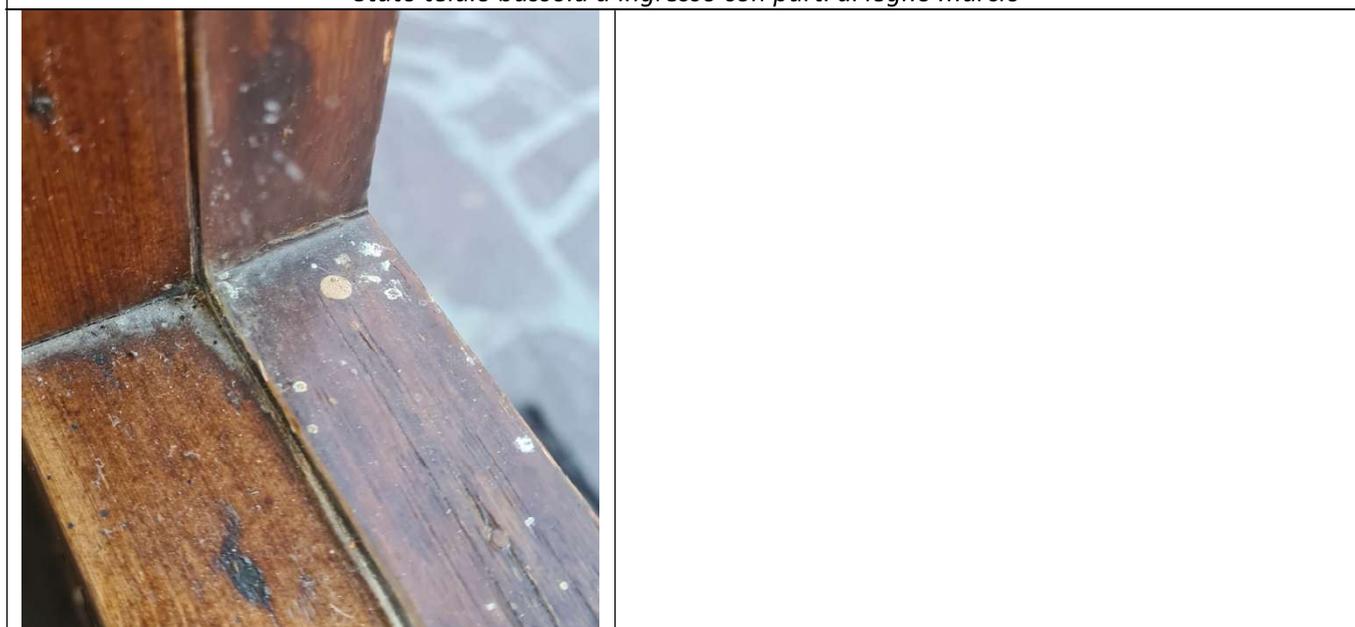
Le parti vetrate sono fuori normativa, esse infatti costituite da un vecchio vetro singolo privi dei requisiti antinfortunistici obbligatori (normativa UNI 7697)

*Particolare vetri singoli bussola d'ingresso*

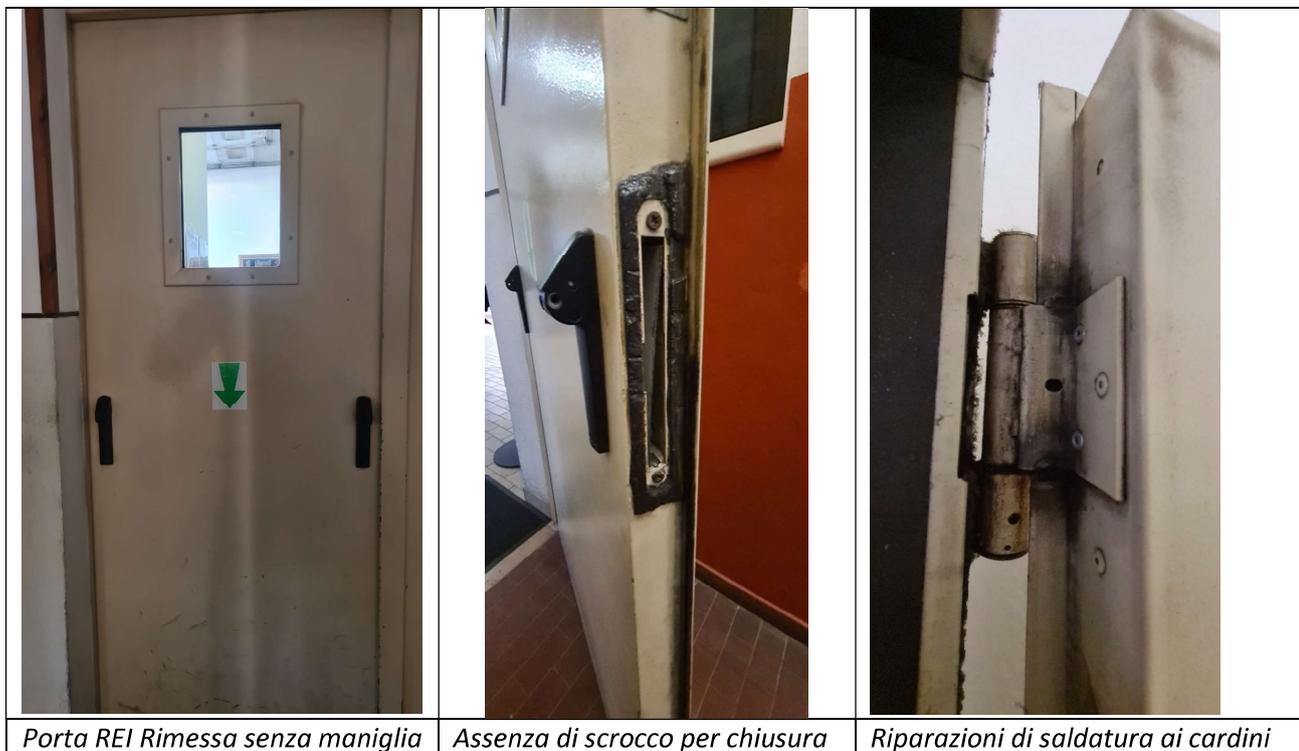
L'avanzato stato di usura della porta (già stata riparta e saldata più volte), risulta essere priva di maniglia antipánico e senza serratura, (già richiesto l'acquisto, ma senza esiti) non consentendo l'isolamento tra autorimessa e caserma, essa lascia trafilare gas di scarico e freddo. Le stesse caratteristiche REI in caso d'incendio non sono più garantite a causa del suo stato.

*Porta REI Rimessa senza maniglia*

*Assenza di scrocco per chiusura*

*Riparazioni di saldatura ai cardini*

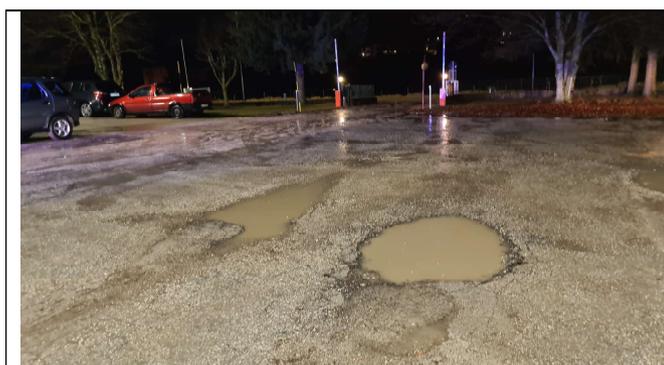
*Alcune pozzanghere del piazzale*

Purtroppo la mancanza di manutenzioni del piazzale a portato ad un degrado tale che oggi non basterebbe più la sola asfaltatura per ripristinare lo stato, sarà necessario rifare tutti i livelli per far defluire gli agenti.

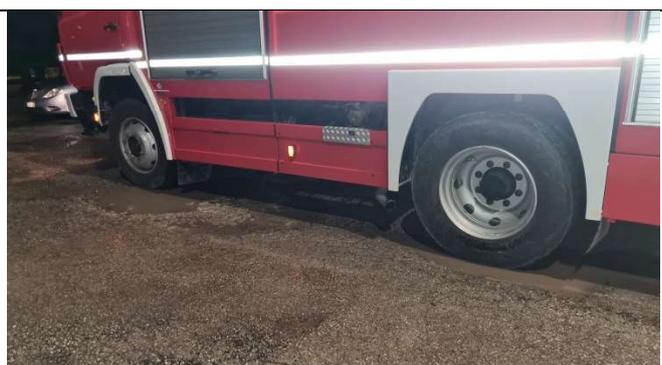
*Particolare delle pozzanghere specie nei punti di sosta dei mezzi*

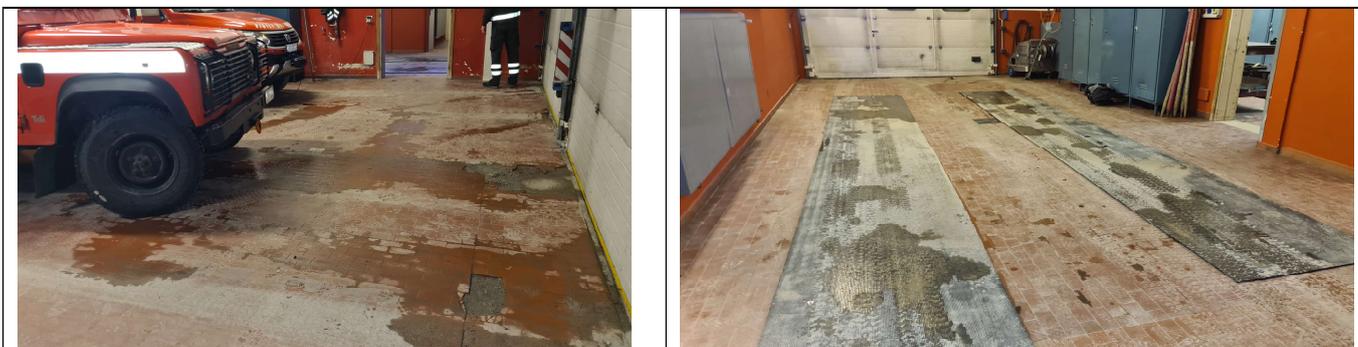
*Sporco portato dai mezzi all'interno dell'autorimessa autorimessa 2*

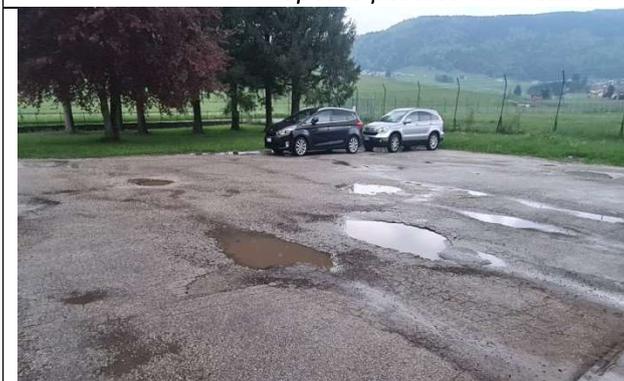
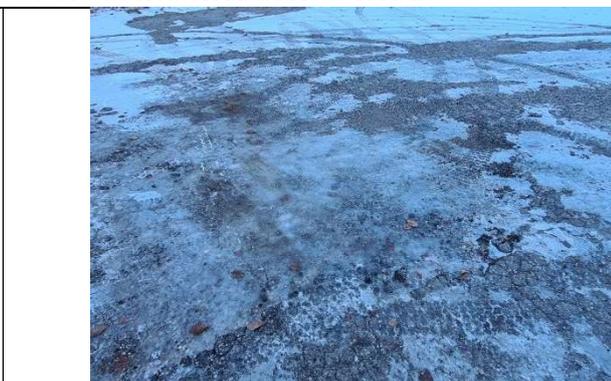
Nel periodo invernale tali pozze si trasformano in scivolose e spesse lastre di ghiaccio.

*Pozzanghere trasformate in lastre di ghiaccio*

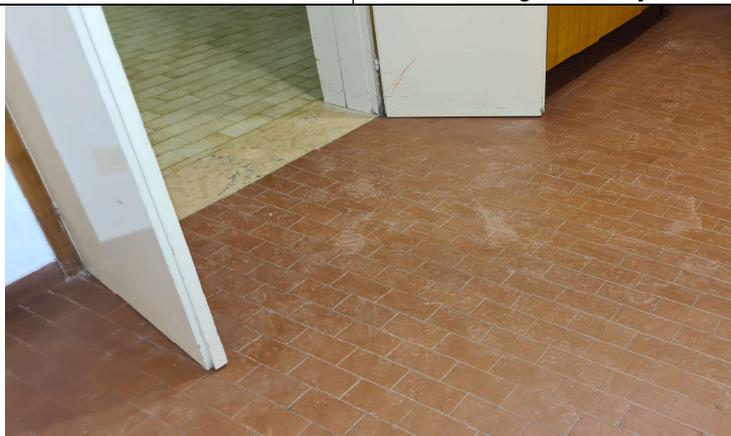
*Sporco portato all'interno della caserma transitando dalla rimessa*

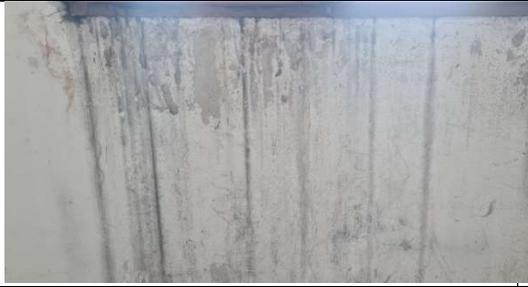
Segno delle infiltrazioni d'acqua

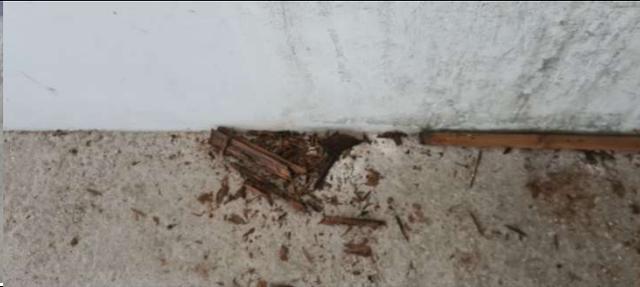
Parti di finestra che si staccano continuamente

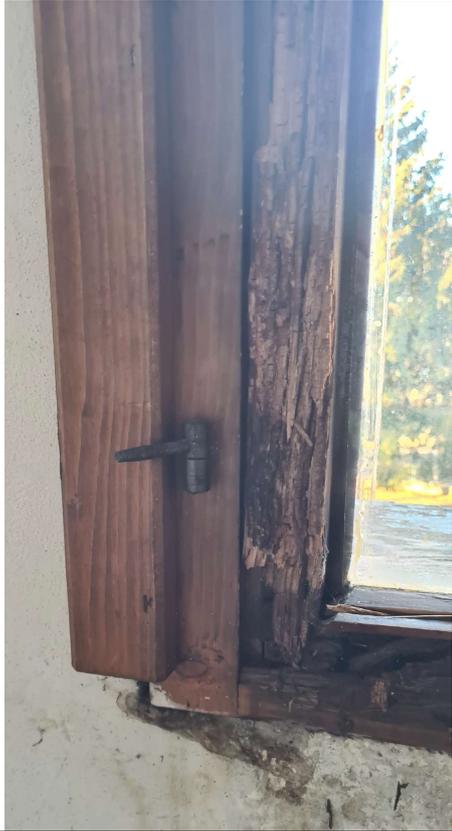
Le condizioni del castello di manovra sono estremamente critiche, costituiscono pericolo per il personale tutto. I serramenti non garantiscono una tenuta dalle intemperie, vento e pioggia entrano dagli infissi colando su muri e pavimento, i telai sono marci ed in avanzato stato di degrado tanto da non permettere nemmeno l'apertura delle finestre. I vetri delle finestre sono sorretti precariamente.

Telaio finestra del castello

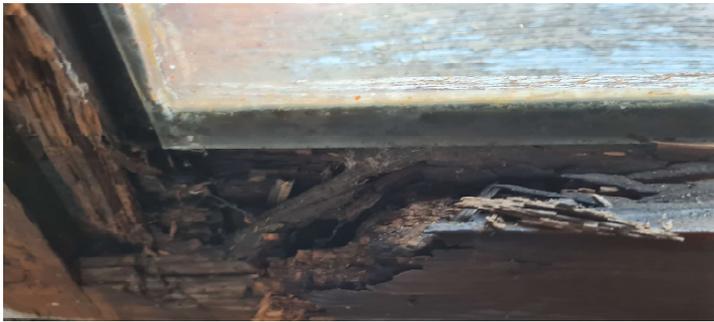
Vetro non più sostenuto dal telaio finestra

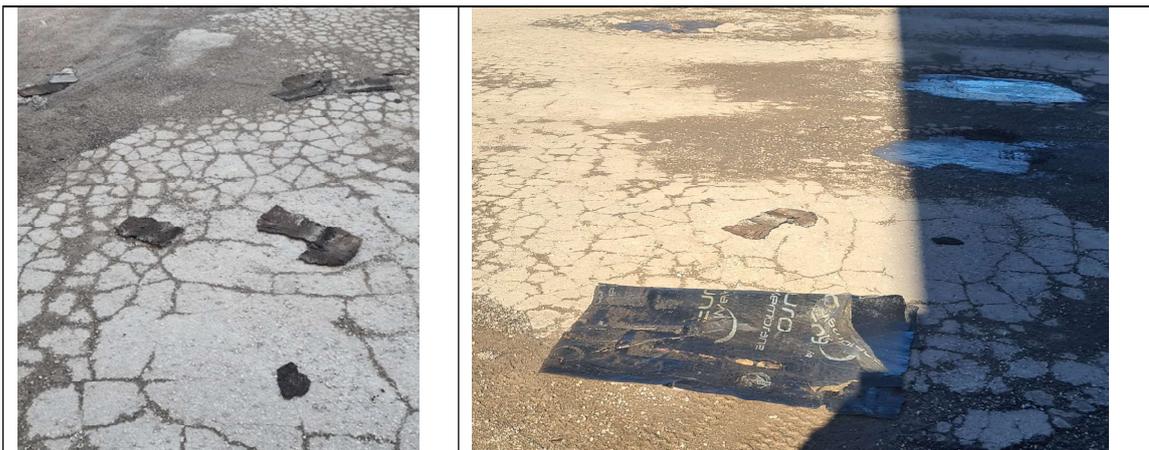
La parte di copertura a nord, composta da guaina catramata ormai degradata, continua a sfaldarsi di anno in anno e richiede continui rattoppi.

Più volte si è verificato che pezzi della copertura volino via con il forte vento, finendo nel piazzale sottostante, mettendo a rischio il personale che i mezzi dell'amministrazione nonché quelli privati.

*Parti di guaina caduti sul piazzale dopo una giornata di forte vento.*

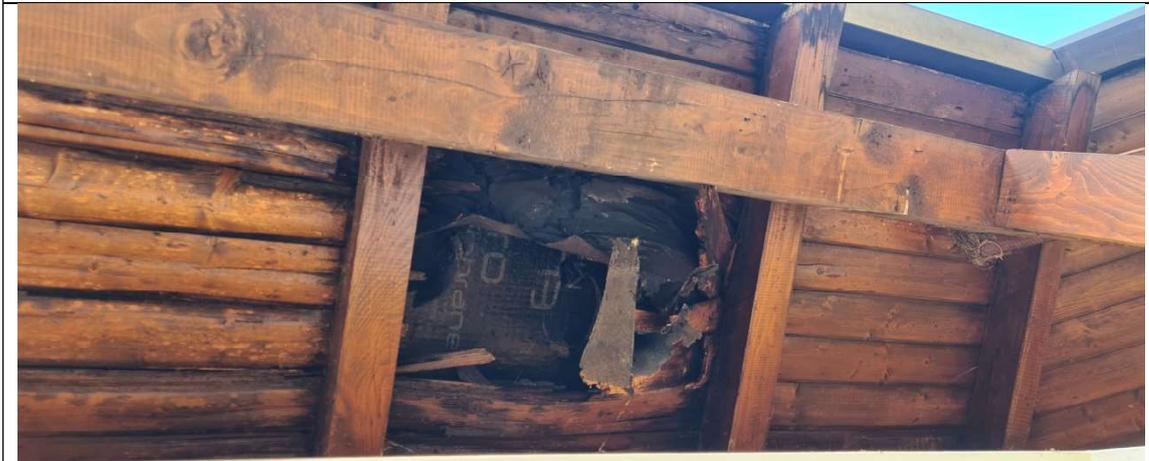
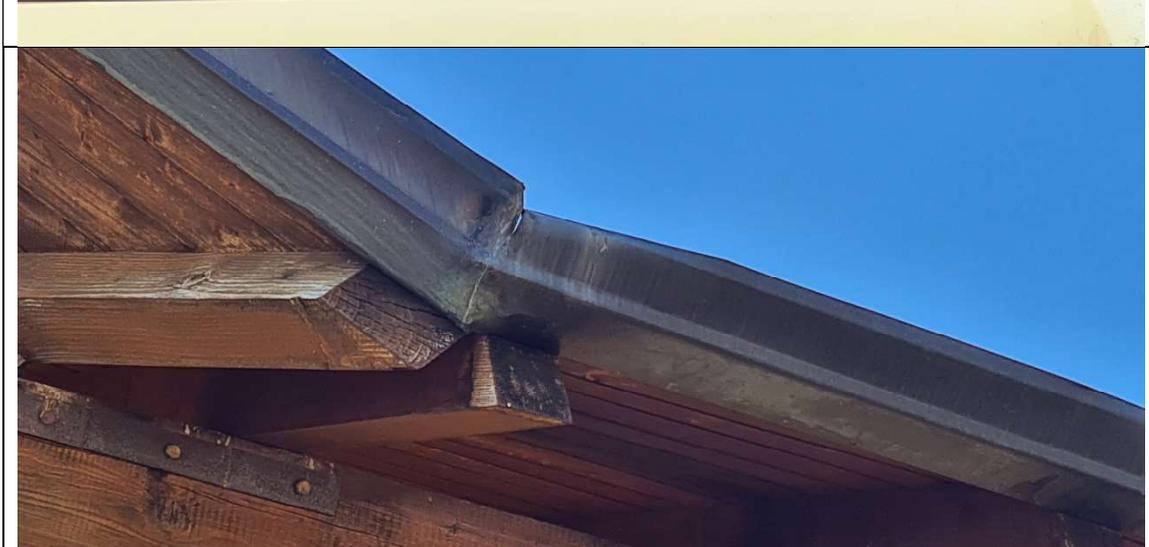
La falda lato sud della caserma, ricoperta da lamiere grecate fissate con viti a montanti di legno, presenta molte viti lasche che non fanno più tenuta a causa d'infiltrazioni d'acqua che hanno fatto marcire i travetti sottostanti.

Infiltrazioni hanno fatto marcire la copertura perlinata del tetto il quale è già in parte crollato, fortunatamente senza arrecare danni alle persone o ai mezzi parcheggiati sotto.

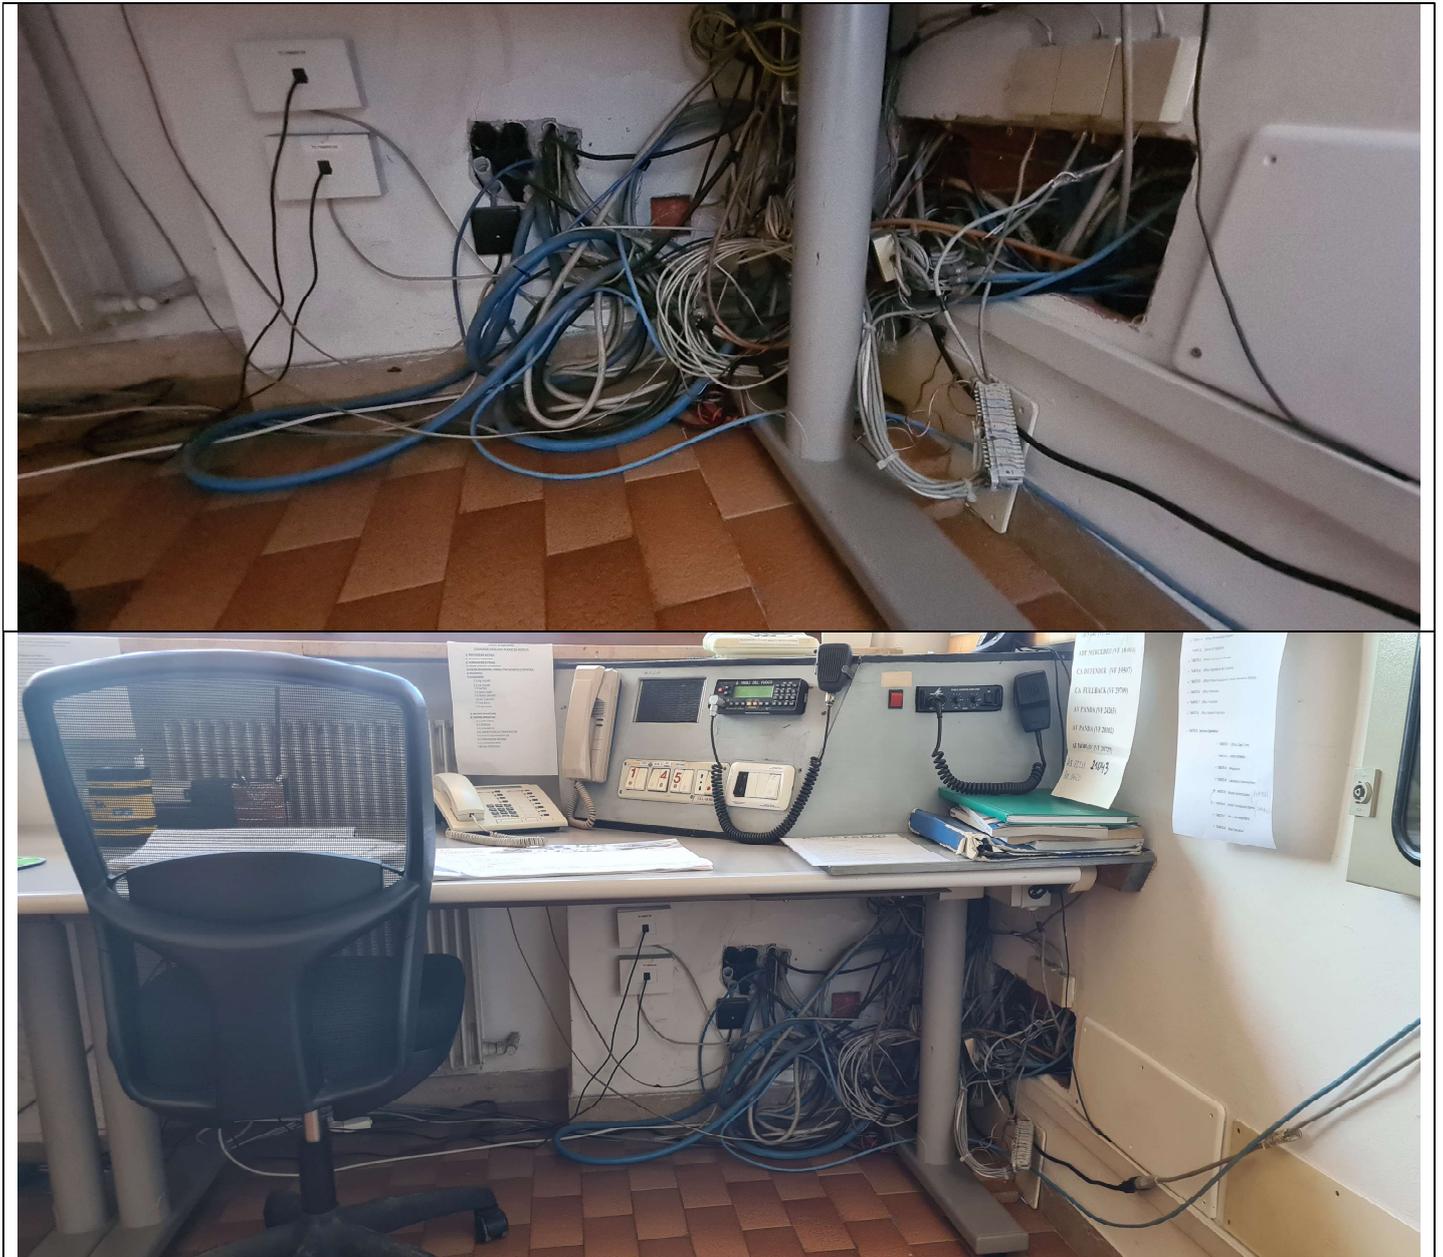
### Cavi centralino ufficio:

L'impianto elettrico presente nell'ufficio non è sicuramente corrispondente alla normativa, espone i lavoratori a rischio elettrico (anche per il personale delle pulizie) e comunque non risulta essere protetto da urti o strattoni involontari che potrebbero portare al mancato funzionamento di dispositivi

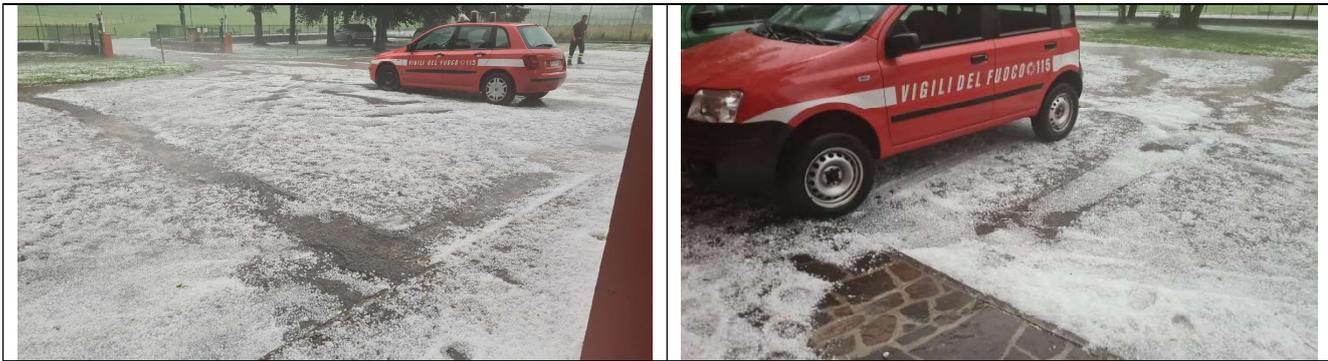
- Più volte è stata richiesta l'installazione di una pensilina per gli autoveicoli (sono presenti in tutti i distaccamenti del comando). Non sempre è possibile parcheggiare i mezzi VVF all'interno della rimessa, in particolare quando l'autoscala è in servizio al distaccamento, poiché vengono meno tre posti auto. Le forti grandinate degli ultimi anni mettono a rischio i mezzi dell'amministrazione costretti a rimanere fuori come pure le vetture dei private. Danni ai veicoli sono già avvenuti negli ultimi due anni.

Automezzi esposti alle intemperie
