**Oggetto: Distaccamento Vigili del Fuoco di Asiago (VI) – ristrutturazione edilizia.**

## Stato sede di Asiago

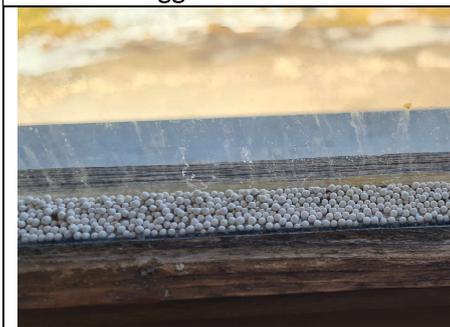
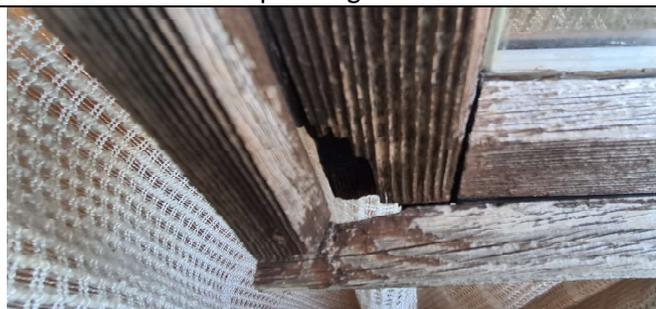
Porte e finestre sono in uno stato avanzato di d'usura, con parti di legno marce e deteriorate buchi.

Serramenti marcati e privi di guarnizioni
